Prolegómenos a la Arqueología Histórica del Templo y Convento de San Francisco en Popayán

(Tercera Parte)

Miguel Méndez Gutierrez: Universidad del Cauca y ACAC.

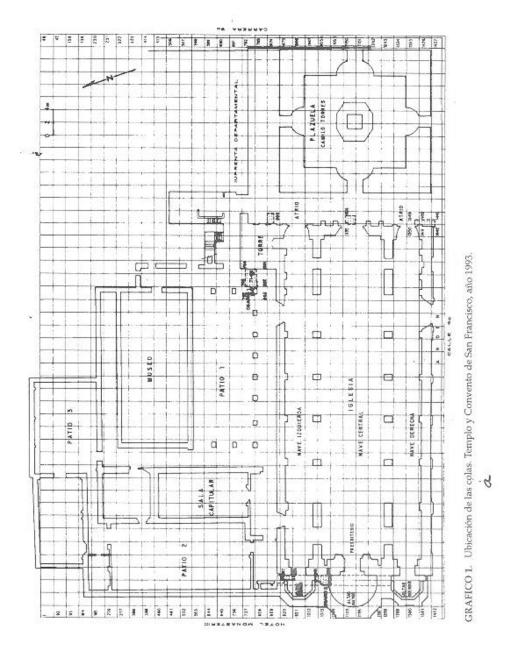
1. Cimentación de la fachada del templo. Esta estructura se observó con la apertura de las calas (1411-1412-1411-1412) localizadas en la parte Sur del frontis, ver Gráfico 1. El ordenamiento de arriba a abajo mostró lo siguiente en el corte efectuado:

Piso Terminal: Configurado por piedras cuadradas de cantera y conjuntos alternados de canticos de cuarzo, diseño que es observable aún en el piso de la plazuela "Camilo Torres" piso que se considera de unos 50 años.

Debajo un relleno de arcillas cafesosas oscuras, fragmentos de ladrillo, canticos, cerámica y vidrios.

Enseguida hacia abajo un nivel de ladrillos colocados Este-Oeste y a 20 cm. de profundidad, se trata de dos hiladas superpuestas y que caen bajo la sillería del frontis penetrando 2-3 cm. bajo ella, todo el conjunto forma la parte superior de la estructura de cimentación.

Viene luego el cuerpo inferior de cimentación compuesto por 6 hiladas superpuestas de cantos rodados cimentados con calicanto y de 121 cm. da altura alternando, como se dijo, un conjunto de fragmentos de ladrillo consolidados también con el calicanto. Siguen hacía abajo las arcillas amarillas de la Formación Popayán, (Méndez, 1993, 21-22).

La cimentación del frontis es la original y data de la época de la segunda construcción del templo, vale decir por el año 1765.

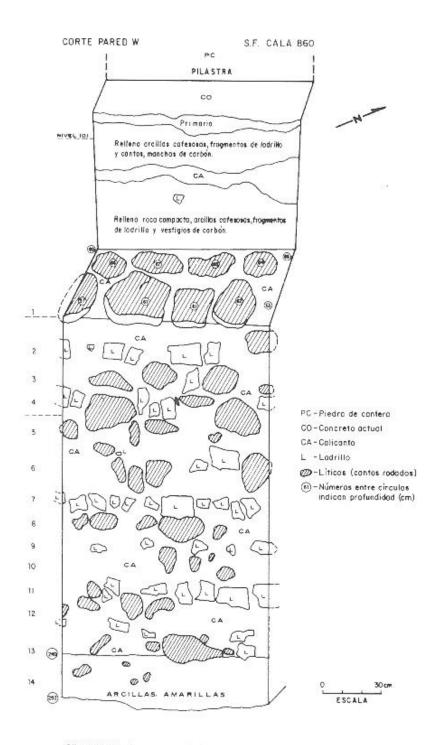
GRAFICO 2 Cimentación de la Torre. Año 1765. Fase Este (atrio). Niveles alternados de cantos y ladrillos.

Cimentación de la torre (cara Este , sobre el atrio). El corte comprendió la cala 860, ver Gráfica 2.

Una vez levantado el piso terminal, observamos que estaba sustentado por un primario de cemento y arena (grosor 3 cm.), los cubos de piedra de cantera se sustentaban sobre un relleno de arcilas cafesosas oscuras, además, fragmentos de ladrillo y cantos rodados, trozos de carbón y algunos tiestos cerámicos.

La estructura superior de la cimentación de la torre consta de 6 hiladas de ladrillo "en soga" (altura total 50 cm.), las hiladas sobresalen 9 cm. del perfil del cuerpo de la torre; todas las hiladas cementadas con calicanto.

La estructura inferior compuesta de 12 estratos más o menos alternados de cantos rodados y fragmentos de ladrillo cementados con calicanto (altura 183 cm.). La altura total de la estructura de cimentación de la torre es de 233 cm.; la zapata sobresale 60 cm. con relación al perfil del muro.

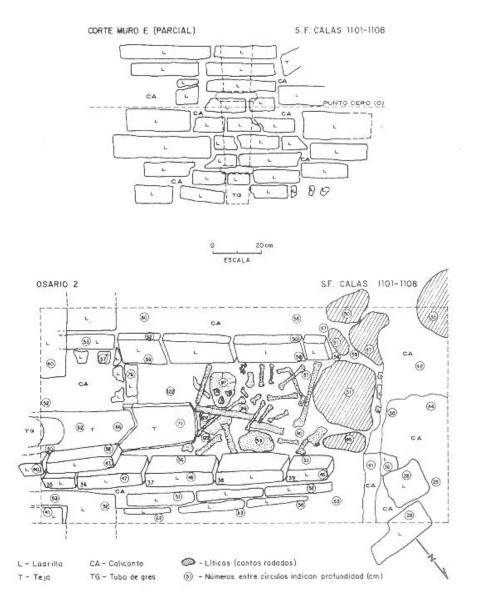
GRAFICO 3 Cripta. Osario 2, siglo XX. Inserción del tubo de gres. Planta del osario.

En la extremidad de la estructura abovedada (Osario 2) el muro fue roto para encajar una serie de tubos de gres en cuya base colocaron dos tejas superpuestas a manera de "tejadillo" lo interpretamos como un sistema de aireación, para mantener dentro del osario un ambiente seco que preservara los huesos de la putrefacción, ver Gráfico 3.

Entre 38 - 40 cm. de profundidad comienza a aparecer una estructura de ladrillos, de 4 cm. de grueso, colocados formando un domo o bóveda; al continuar la exploración se descubre completamente la estructura de ladrillos aglutinados con calicanto ; hacia el nivel 20 y próximo a la pared Oeste de la cripta aparece una agrupación de cantos rodados y una placa de calicanto que parece formar parte de la cimentación del muro o de cierre de la estructura abovedada. Se procede a numerar los ladrillos y retirarlos hasta observar la caja de ladrillo con gran cantidad de huesos humanos dispuestos irregularmente en el fondo.
